RAPPORT VOORONDERZOEK
conform NEN 5725
Ligtenbergerveld Oost - Rijssen

Opdrachtgever:
Gemeente Rijssen-Holten

Locatie:
Ligtenbergerveld Oost

Projectcode: 22045425

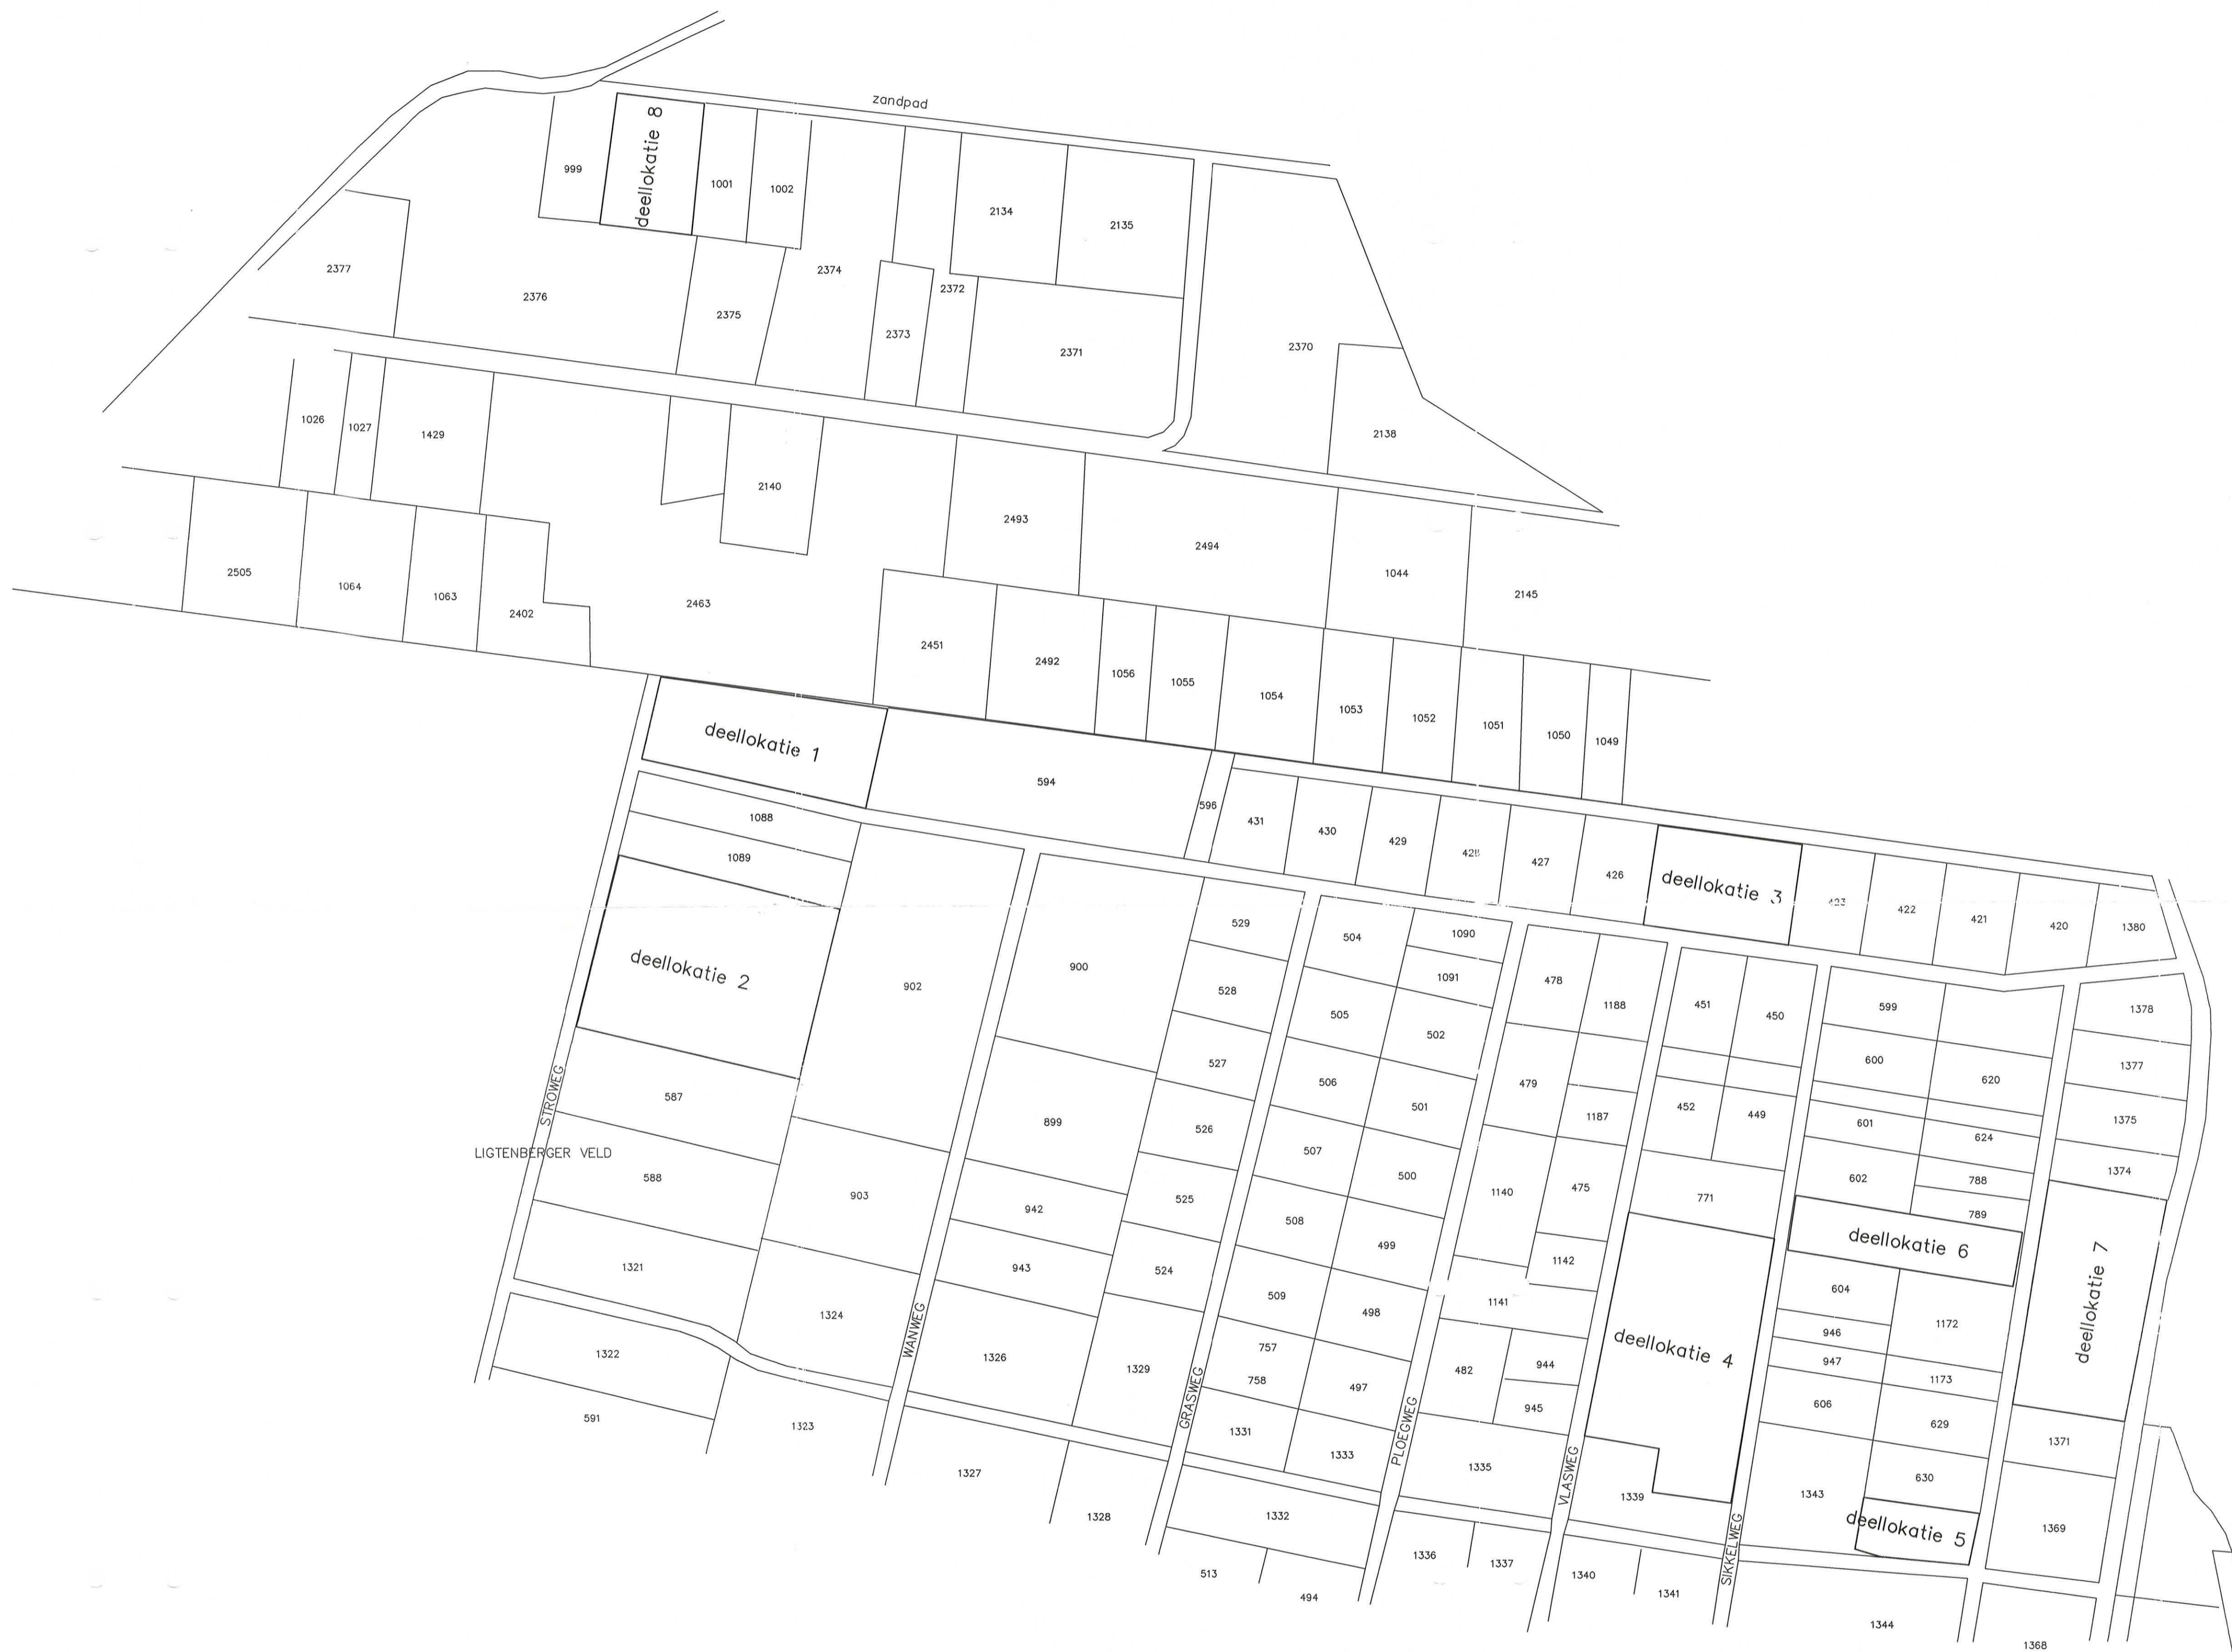
Totaaloverzicht deellokaties
Plaagslagen

In het kader van de voorgenomen aankoop van 8 percelen in het plangebied Plaagslagen in Rijssen, is een verkennend bodemonderzoek uitgevoerd. De deellocaties 4 tot en met 7 zijn binnen het besluitvormingsgebied van onderhavig vooronderzoek gelegen. Deellocatie 3 is ten noorden van het besluitvormingsgebied gelegen. In de boven- en ondergrond ter plekke van de 5 deellocaties zijn geen verontreinigingen aangetoond. In het grondwater zijn licht verhoogde gehalten aan arseen, cadmium, chroom, koper, en/of nikkel aangetoond. Er wordt aangenomen dat de licht verhoogde gehalten van nature aanwezig zijn.

De overzichtstekening met de deellocaties en de boorplannen van deellocatie 3, 4, 5 en 6 zijn opgenomen in bijlage III. Het boorplan van deellocatie 7 is niet (meer) beschikbaar.

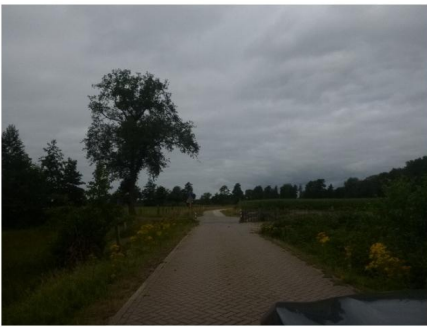
De Schoneveldsdijk is aan de noordzijde van het besluitvormingsgebied gelegen en betreft grotendeels een puinweg. Het gedeelte ten oosten van de kruising met de Maisweg is verhard met klinkers. Nabij de kruising en circa 95 meter ten oosten hiervan zijn wildroosters aanwezig.

Schoneveldsdijk in westelijke richting

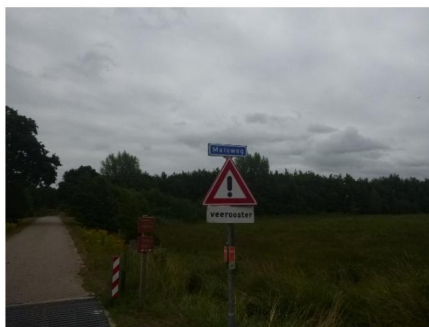
Wild-/veerooster Schoneveldsdijk

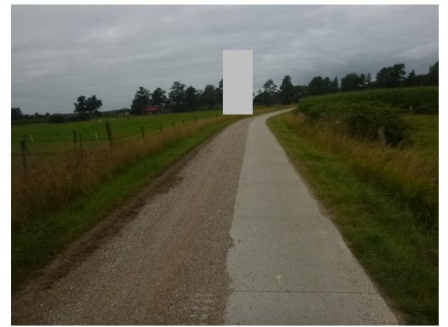
Aan de noordzijde van de weg is deels (vanaf de kruising met de Maisweg circa 200 meter) een betonnen fietspad aanwezig. Door de gemeente Rijssen-Holten is aangegeven dat de puinlaag is aangebracht tijdens de aanleg van het fietspad en dat het puin afkomstig is van een erkende puinleverancier en onverdacht is voor asbest.

Fietspad en puinweg Schoneveldsdijk

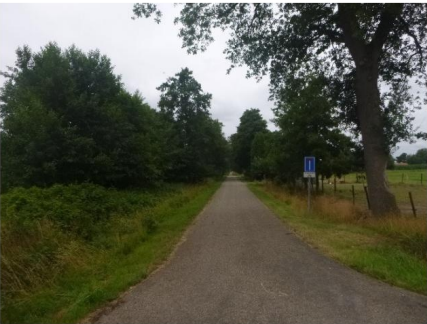
Het gedeelte van de Maisweg van de Schoneveldsdijk tot het erf aan de [] is verhard met asfalt. Het overige deel van de Maisweg tot aan de Ligtenbergerdijk betreft een betonnen fietspad. In de berm van de fietspad is puin waargenomen (mogelijk voormalige halfverharding van de Maisweg). Vanwege de aanwezigheid van puin, dient het zand als verdacht te worden beschouwd voor de aanwezigheid van asbest.

Asfalt Maisweg

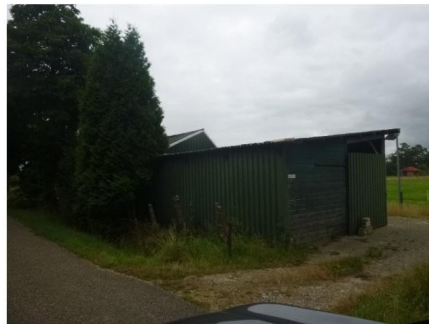
Aan de westzijde van de Maisweg, ten noorden van [], zijn 2 schuurtjes aanwezig (schuurtje 1 en 2). Op de daken van de schuren zijn asbestverdachte daken aanwezig. Aan de oostzijde watert het hemelwater van de asbestverdachte daken af op onverhard terrein. De toplaag ter plekke van de druppelzones dient als verdacht te worden beschouwd voor de aanwezigheid van asbest.

Schuurtje ten noorden van [redacted]

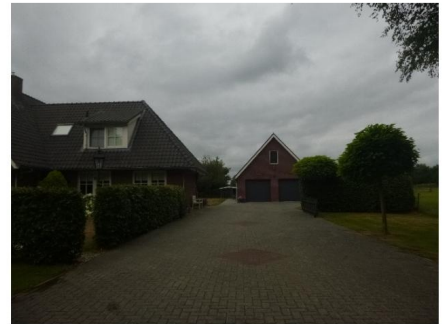
Aan de [] bevinden zich een woning en een schuur. Vanaf de openbare weg zijn op het erf geen bodembedreigende (bedrijfs)activiteiten waargenomen op het erf. Verder ten zuiden van het erf aan de [] is, ten noorden van de sloot, een schuurtje aanwezig met een asbestverdacht dak (schuurtje 3). Aan de noord- en zuidzijde van de schuur is sprake van een asbestverdachte druppelzone.

Woning met schuur [redacted]

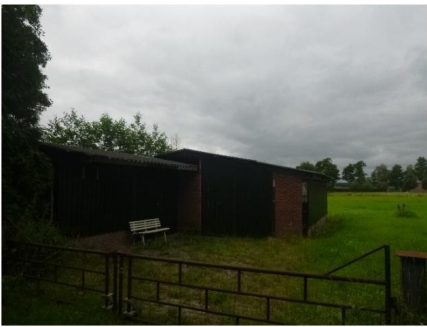
Schuurtje ten zuiden van [redacted]

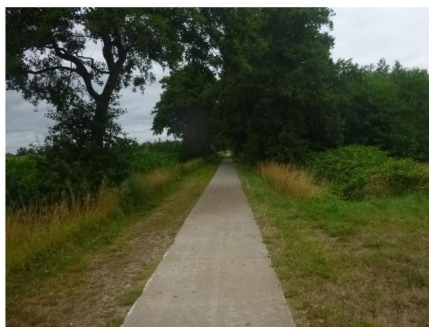
Fietspad Maisweg met puin in berm

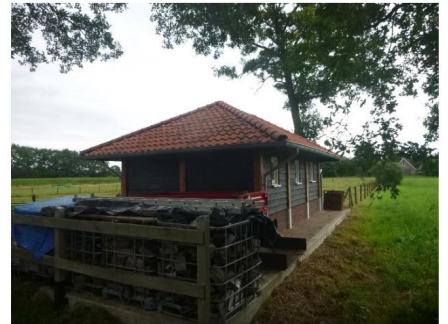
Aan de Sikkelweg bevinden zich 4 schuurtjes. Ten zuiden van de Schoneveldsdijk bevindt zich aan de oostzijde van de Sikkelweg een schuurtje met dakpannen (schuurtje 4). Het terrein rondom is verhard met klinkers. Ter plekke wordt brandhout opgeslagen. Aan de overzijde van de Sikkelweg is een schuurtje met een dak van metalen profielplaten aanwezig (schuurtje 5). Het terrein rondom de schuur is deels verhard met beton en deels verhard met klinkers. Aan de zuidzijde van de schuur is een mestplaat aanwezig die momenteel niet in gebruik is.

Schuurtje Sikkelweg met opslag brandhout

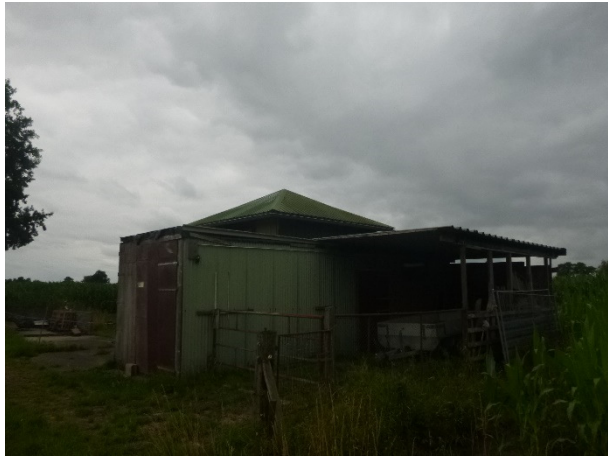
Schuurtje Sikkelweg metalen profielplaten

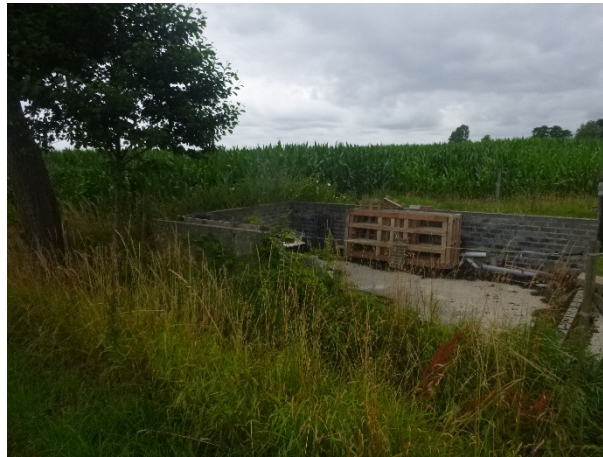
Mestplaat niet meer in gebruik

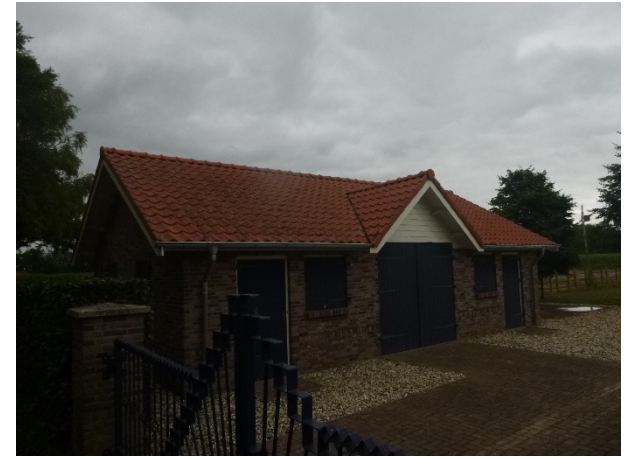
Verder ten zuiden is aan de oostzijde van de Sikkelweg een schuurtje met dakpannen aanwezig (schuurtje 6). Het schuurtje is in gebruik als paardenstal en het terrein rondom is deels verhard met klinkers en deels met grind. Aan de zuidzijde van de schuur is een kleine fruitboomgaard aanwezig (circa 9 bomen). Verder ten zuiden is aan de oostzijde van de Sikkelweg (ten zuiden van de sloot) een schuur aanwezig met een dak van metalen profielplaten (schuurtje 7). Uit de panoramafoto's van Cyclomedia Streetsmart (ontvangen van de Omgevingsdienst Twente) blijkt dat in 2016 op het dak van het schuurtje asbestverdachte golfplaten aanwezig waren. Het terrein rondom de schuur is onverhard (gras). Aan beide zijden van het schuurtje watert het hemelwater af op onverhard terrein en is sprake van een (voormalige) asbestverdachte druppelzone.

Schuurtje voor paarden Sikkelweg

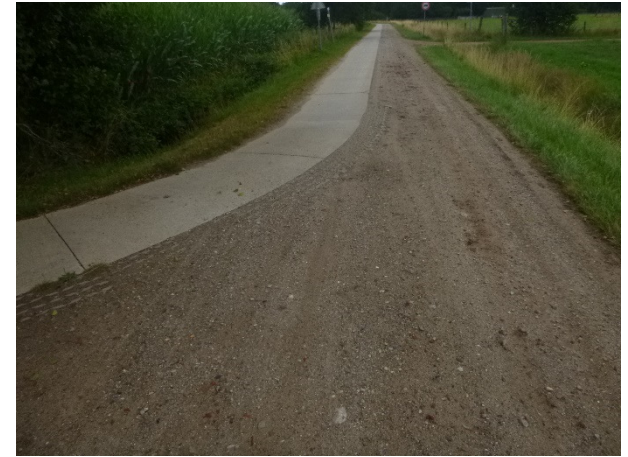
Schoneveldsdijk met fietspad en puinweg

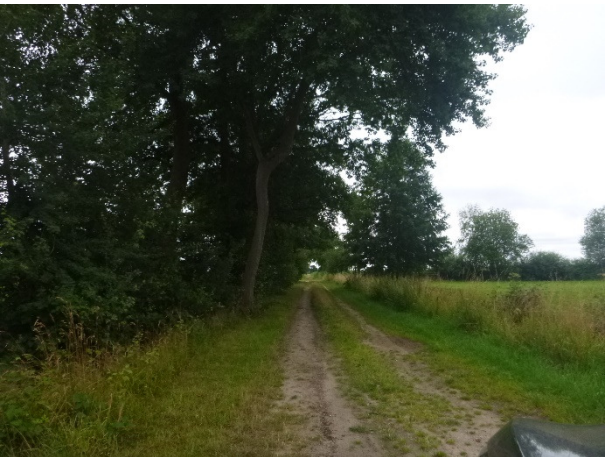
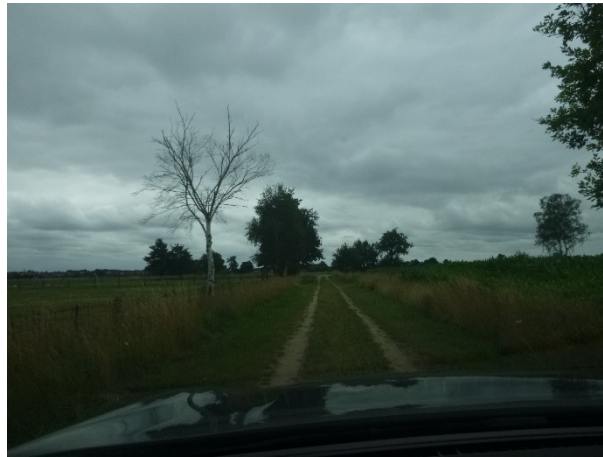
De Ploegweg betreft een puinhoudende zandweg. Vanwege de aanwezigheid van puin, dient het zand als verdacht te worden beschouwd voor de aanwezigheid van asbest.

Ploegweg met puinhoudend zand

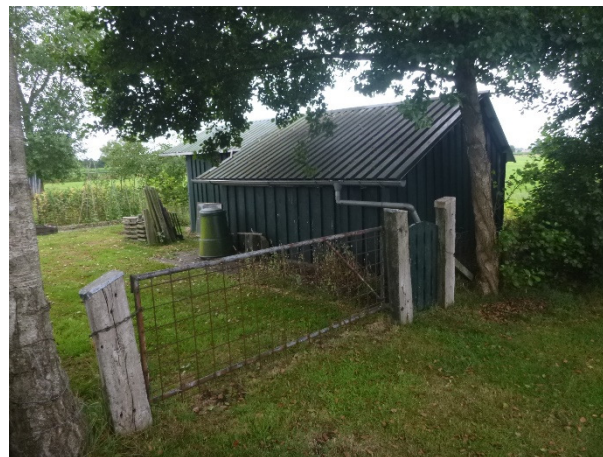
Aan de oostzijde van de Ploegweg, ten zuiden van de Schoneveldsdijk, is een schuurtje aanwezig (schuurtje 8). Op het dak van de schuur bevinden zich metalen profielplaten en het terrein rondom het schuurtje is grotendeels onverhard (gras) en deels verhard met klinkers.

Schuurtje Ploegweg

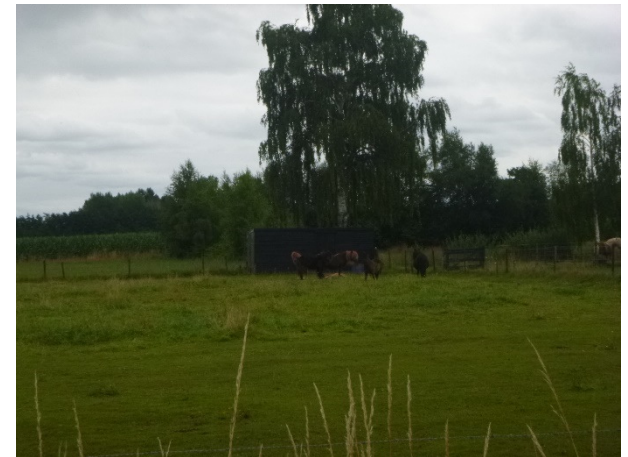
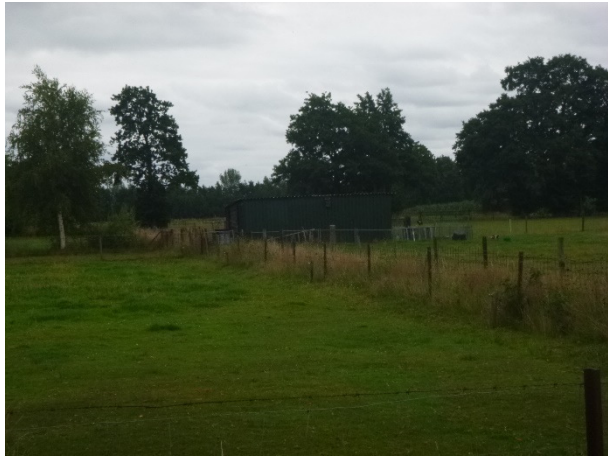
Verder ten zuiden hiervan van zijn tussen de Ploegweg en de [REDACTED] schuurtjes met mogelijk asbestverdachte daken aanwezig (schuurtje 9 en 10). Vanwege de afstand tot de openbare weg is het niet vast te stellen of de daken asbesthoudend zijn en of er druppelzones aanwezig zijn. Het terrein rondom de schuurtjes lijkt onverhard te zijn (gras). Mogelijk is er per schuurtje sprake van 2 asbestverdachte druppelzones.

Schuurtje tussen Ploegweg en Vlasweg

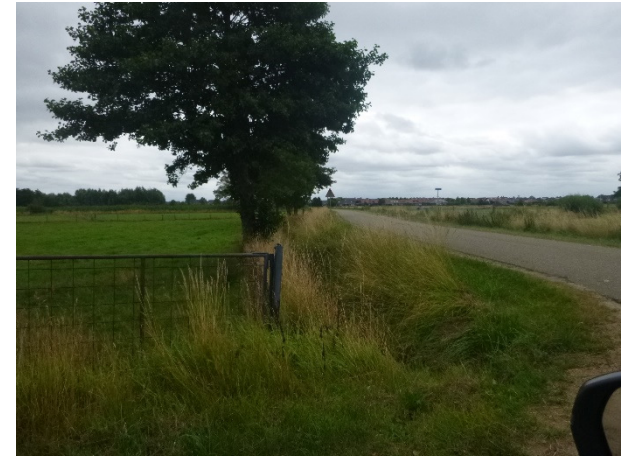
De Ligtenbergerdijk is verhard met asfalt met in de berm grasbetonstenen. Het gedeelte van de weg ten oosten van de kruising met de Maisweg is verhard met klinkers. Nabij de kruising en circa 40 meter ten oosten hiervan zijn wildroosters aanwezig. Het gedeelte van de weg ten oosten van het wildrooster is verhard met asfalt.

Asfaltweg Ligtenbergdijk

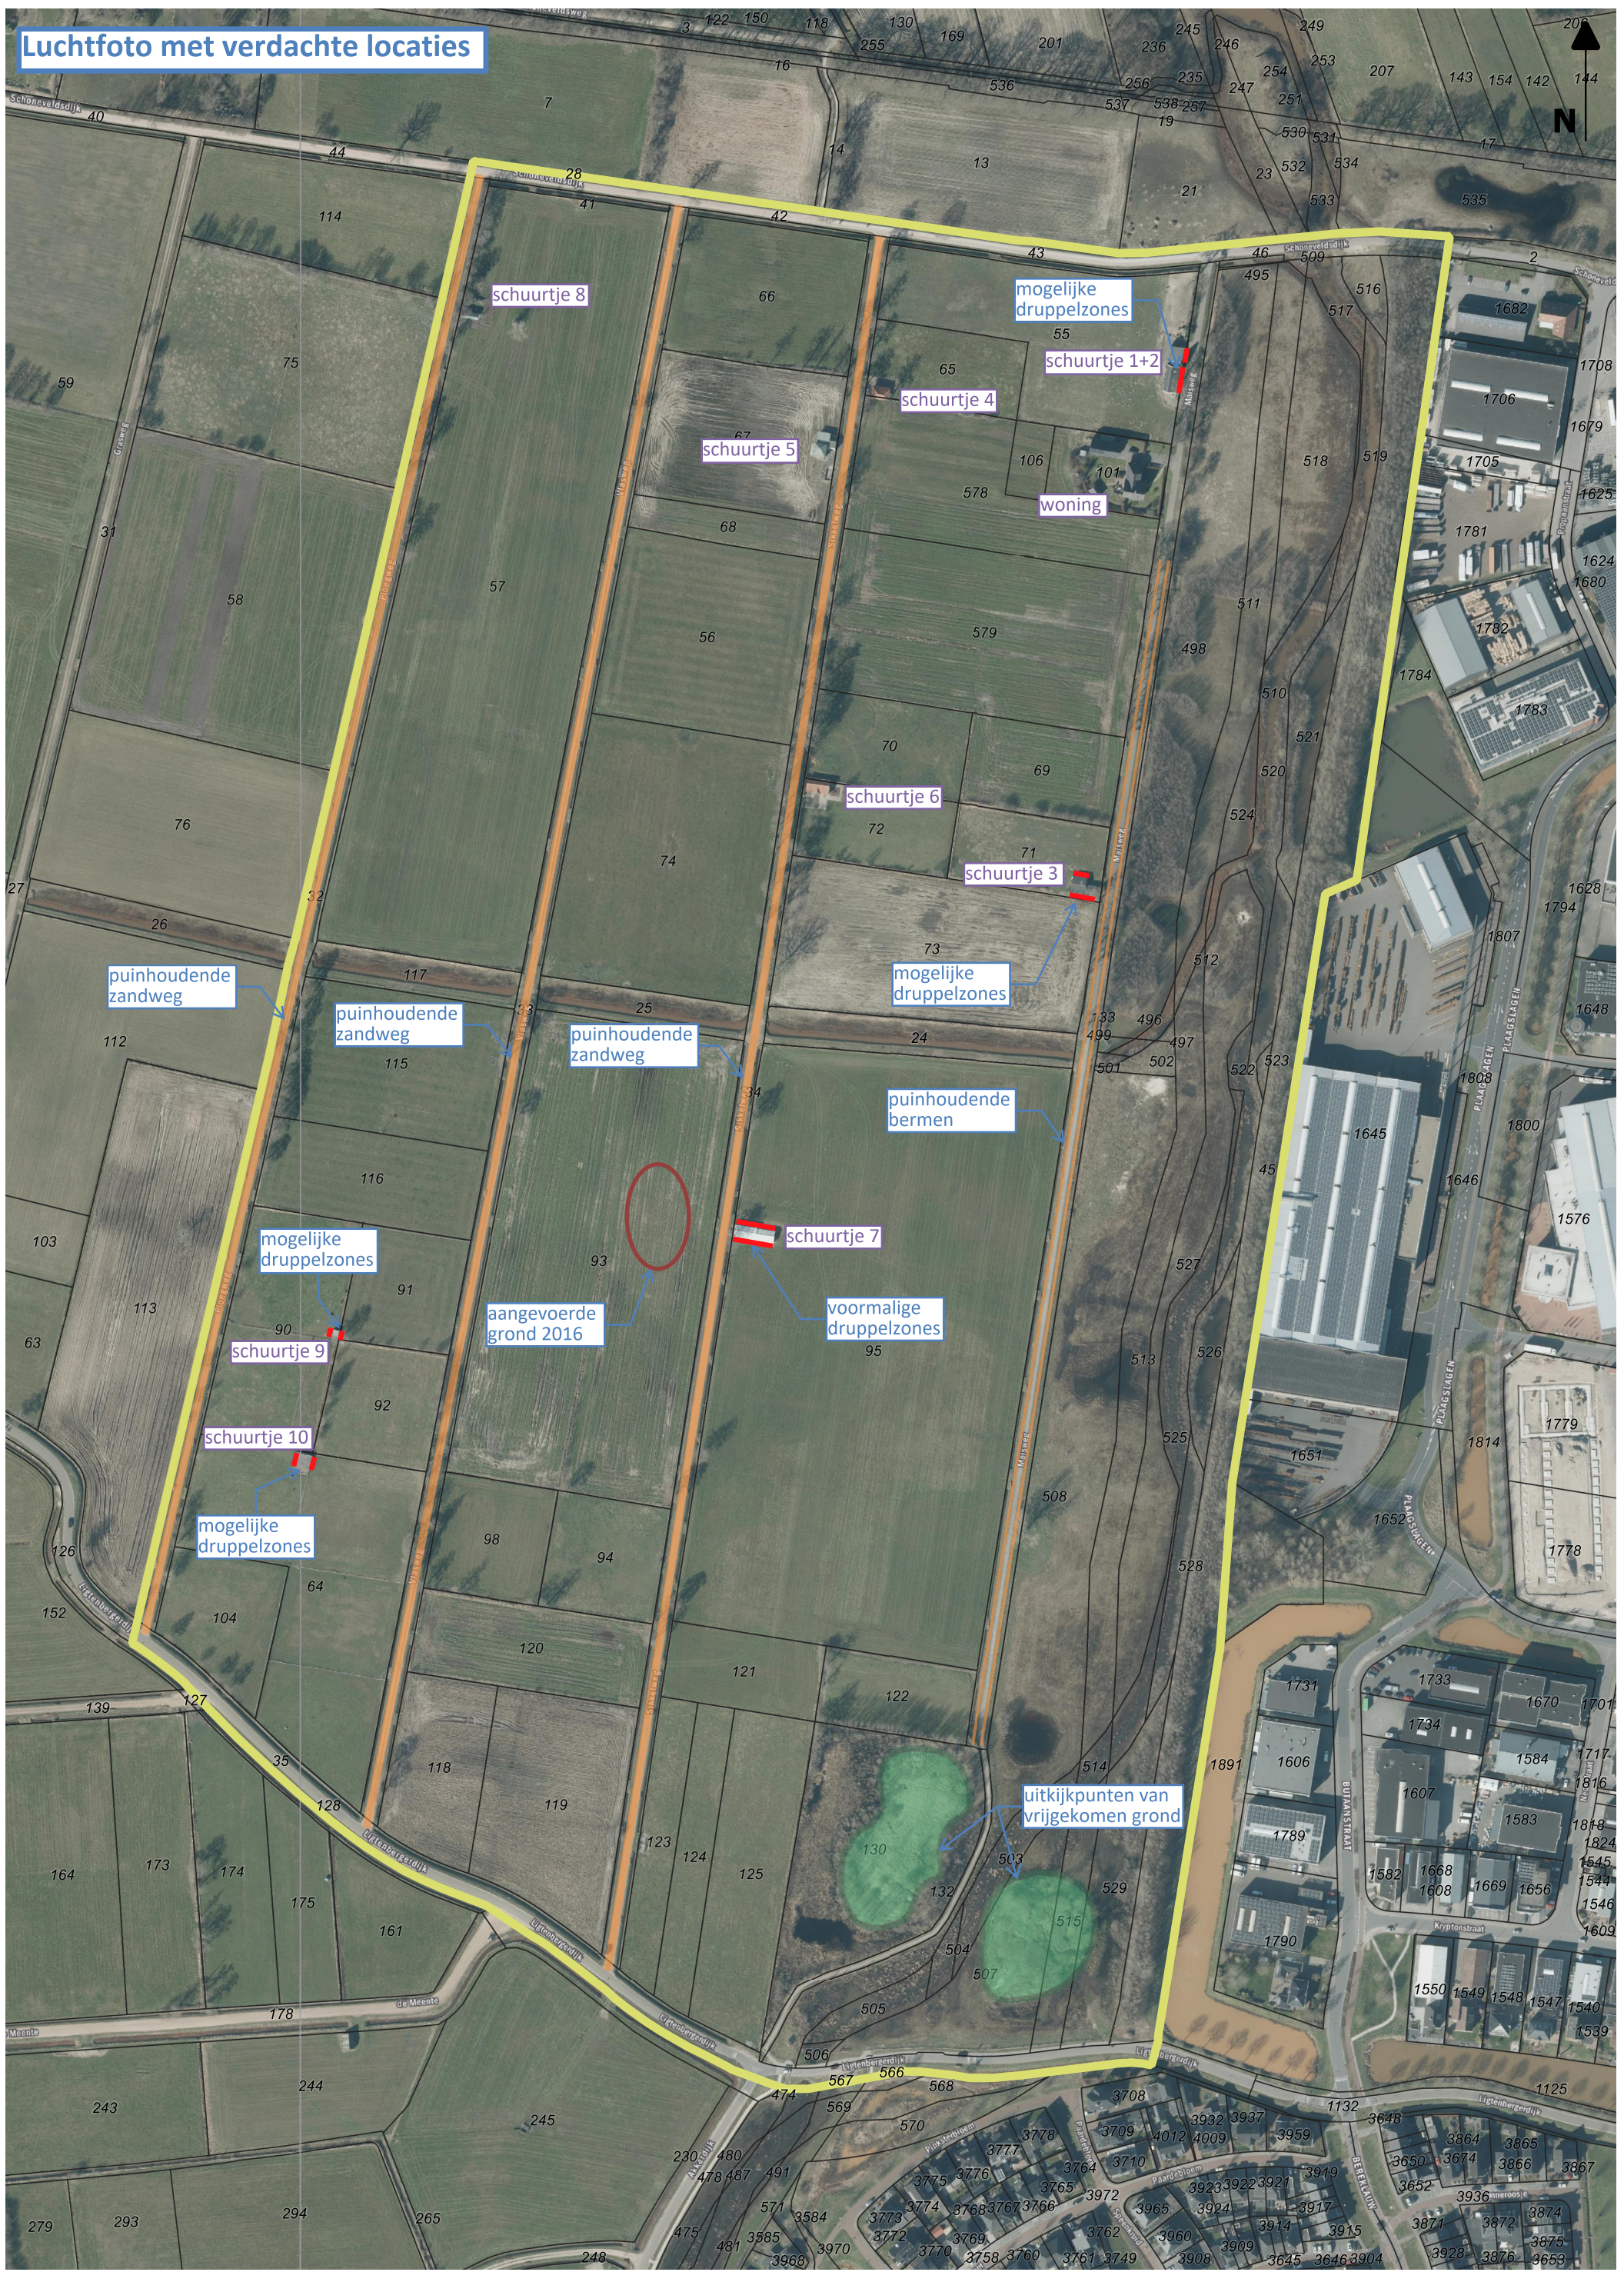
Luchtfoto met verdachte locaties

Het besluitvormingsgebied is grotendeels in gebruik als landbouwgrond (weilanden voor onder andere paarden en maisakkers). Aan de [] is een woning aanwezig met een schuur. Verder zijn binnen het besluitvormingsgebied op 8 locaties in totaal 10 schuurtjes aanwezig zonder adres. De nummering van de schuurtjes is aangegeven op de luchtfoto in bijlage V.
