# Rapportage verbeteringsvoorstellen woonwijk 't Lenfert in Rijssen

Opsteller [REDACTED], vastgoedadviseur  
Datum 26 juni 2023  
Versie 2<sup>e</sup> concept

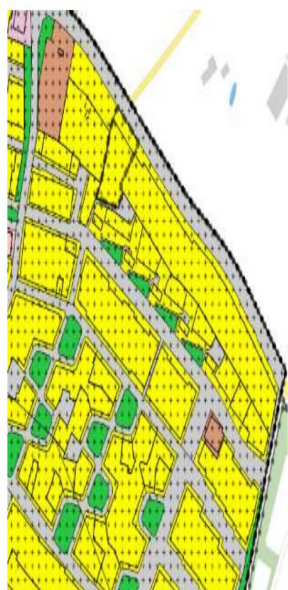
Het bestemmingsplan van 29 maart 2012 is op dit gebied van toepassing. De bestemmingsplankaart ziet er zo uit:

- Geel wonen;
- Oranje maatschappelijk;
- Groen groene inrichting;
- Grijs verkeer.

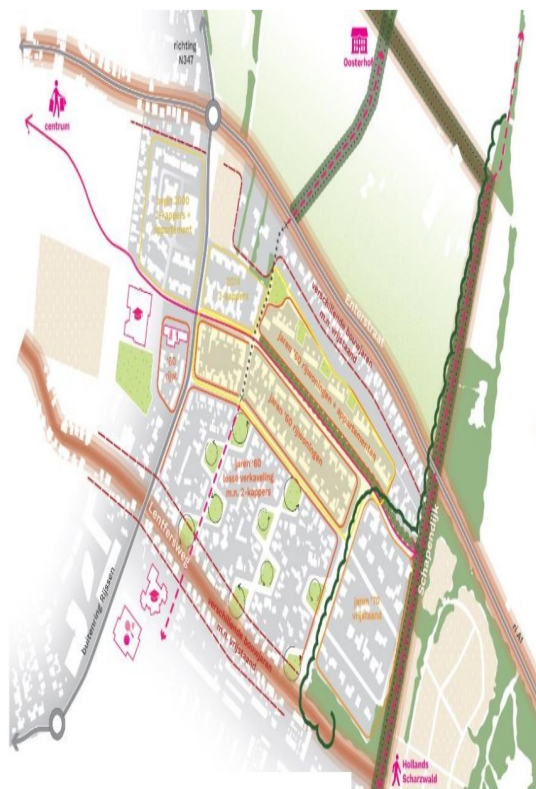
Afbeelding 8 – Stedenbouwkundige structuur

De wijk is eind jaren vijftig, begin jaren zestig ontstaan. De wijk heeft een straatstructuur zoals in die jaren gebruikelijk was met lange doorgaande straten. De Graaf Ottostraat en De Kaempe zijn hier goede voorbeelden van. Het plangebied bestaat hoofdzakelijk uit huurwoningen. Daarom heen, dus aan de randen van het plangebied staan particuliere woningen. In de wijk is veel groen aanwezig bestaande uit diepe voortuinen en openbaar groen. Verder staan aan de Graaf Ottostraat mooie oude bomen. Aan de zuidzijde van wijk vormt het Hollands Schwanzwald een groene schil.
