Rapportage verbeteringsvoorstellen woonwijk 't Lenfert in Rijssen

██████████, vastgoedadviseur
26 juni 2023
2^e concept

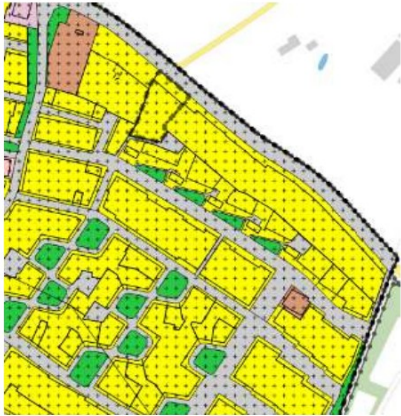
Afbeelding 5 – Fragment bestemmingsplankaart met het plangebied

- Geel wonen;
- Oranje maatschappelijk;
- Groen groene inrichting;
- Grijs verkeer.

- Bebouwing is alleen toegestaan binnen de gele vlakken.
- Op het perceel mag niet meer dan 60% worden bebouwd.
- Goot- en bouwhoogte bedragen maximaal respectievelijk 6,5 en 10,5 meter.

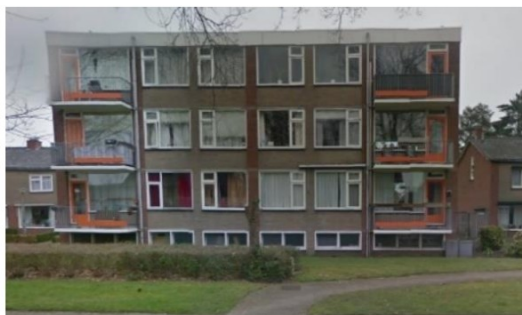
Foto 1

6.1.1 Complexen 3101 en 3102

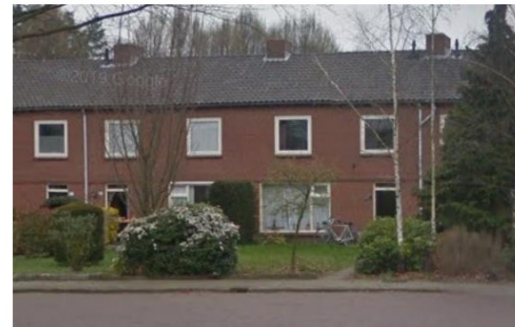
Foto 2

6.1.2 Complex 3103

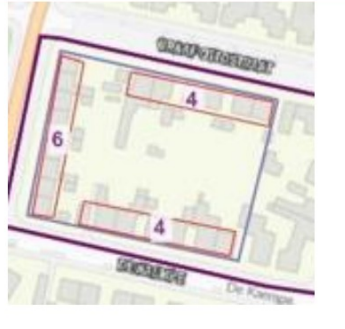
6.2.4 Complex 3103 – type cf. foto 4

Woningtype	Grondgebonden
	Aantal woningen	7
	Aantal verkocht	3
	Streefhuur	€ 524
	Huurcontract	€ 524
	Bouwjaar	1959
	Energie	2,57/F-label
	GBO	79 m ²
	Wnkmr en keuken	33 m ²
	Hoofdslaapkamer	10 m ²
	Aantal slaapkamer	4

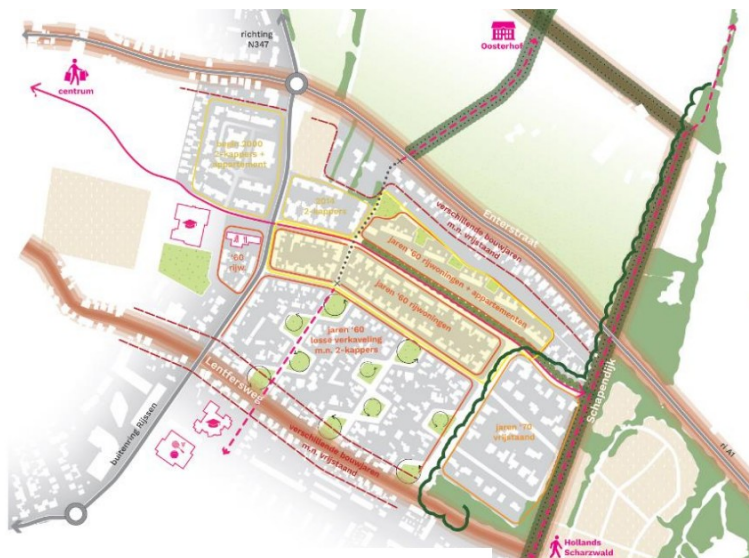
Afbeelding 8 – Stedenbouwkundige structuur

De wijk is eind jaren vijftig, begin jaren zestig ontstaan. De wijk heeft een straatstructuur zoals in die jaren gebruikelijk was met lange doorgaande straten. De Graaf Ottostraat en De Kaempe zijn hier goede voorbeelden van. Het plangebied bestaat hoofdzakelijk uit huurwoningen. Daarom heen, dus aan de randen van het plangebied staan particuliere woningen. In de wijk is veel groen aanwezig bestaande uit diepe voortuinen en openbaar groen. Verder staan aan de Graaf Ottostraat mooie oude bomen. Aan de zuidzijde van wijk vormt het Hollands Schwanzwald een groene schil.
